- Objekt:** Neubau eines 6-geschossigen Büro- und Verwaltungsgebäudes
- Situation:** In wandartigen Trägern aus Stahlbeton wurden nachträglich Schlitze für die Anordnung der Elektroinstallation eingeschnitten.
Die Flächenbewehrung der Wände wurde dabei teilweise durchtrennt.
- Fazit:** Das Durchschneiden der Zugbewehrung kann bei wandartigen Trägern zum Versagen des Tragwerks führen. Bei der Planung von Stahlbetonwänden sind bereits im Zuge der Betonage Leerrohre vorzusehen.
- Behelf:** Da die Schlitze nur einseitig in den Wänden eingeschnitten wurden und durch Zufall keine Zugbänder durchtrennt waren, konnte die Standsicherheit rechnerisch noch nachgewiesen werden. Die Gebrauchstauglichkeit ist jedoch gefährdet.

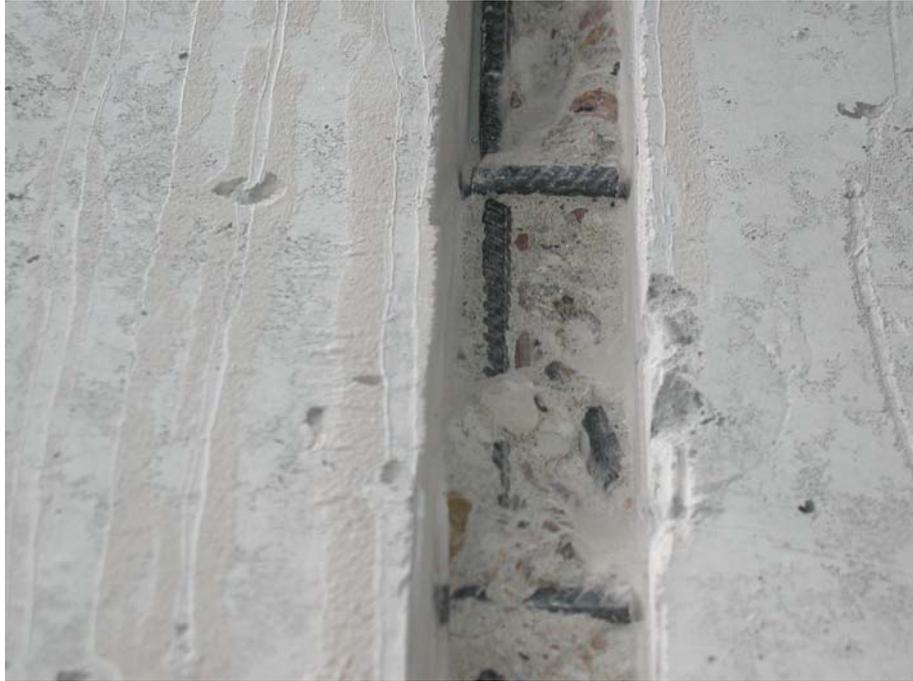
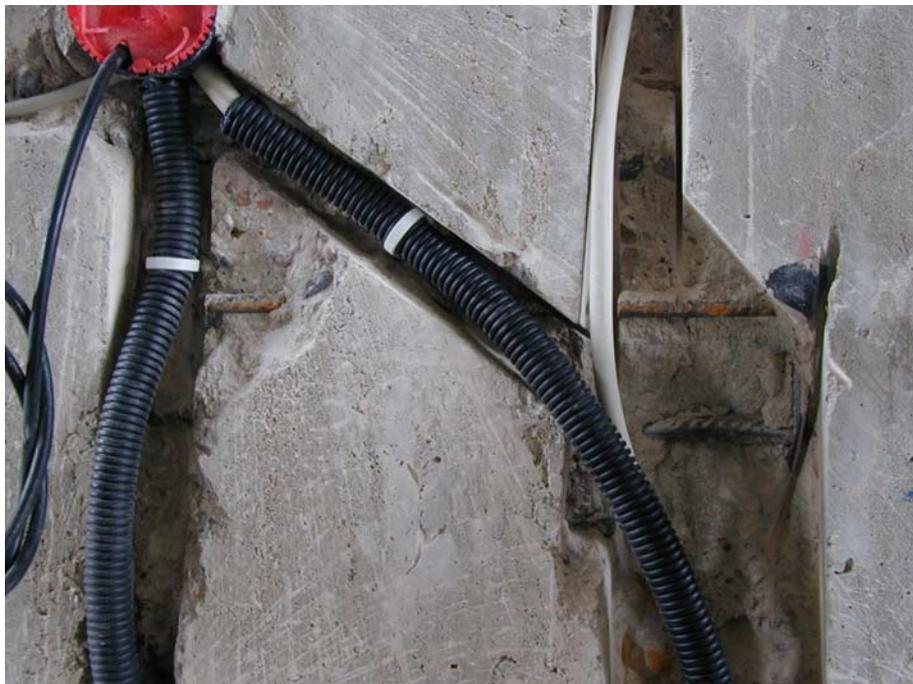
Detaildarstellung der Schlitzte (durchtrennte Bewehrung):
