Objekt: Neubau eines 6-geschossigen Büro- und Verwaltungsgebäudes

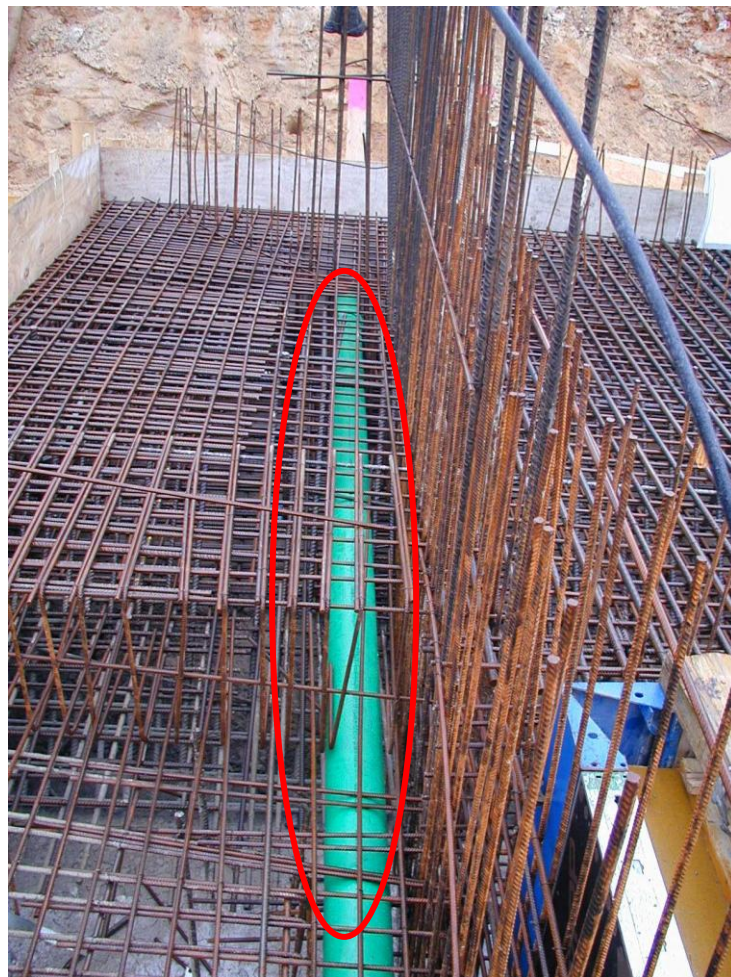
Situation: Die Sohle wurde gemäß den geprüften Ausführungszeichnungen bewehrt. Es wurde jedoch direkt im Durchstanzbereich einer hoch belasteten Aussteifungswand kurzfristig ein Entwässerungsrohr eingebaut, welches auf keinem Plan erkennbar war.

Fazit: Die Stahlbetonwand stantzt durch die Sohle. Es hätte akute Einsturzgefahr bestanden.

Behelf: Das Rohr musste ausgebaut und verlegt werden. Hierzu mussten Teile der Bewehrung wieder ausgebaut und anschließend mit erheblichem Aufwand neu verlegt werden.
