Objekt: Neubau eines 4-geschossigen Büro- und Verwaltungsgebäudes
Hier: Qualität der Arbeitsfugen

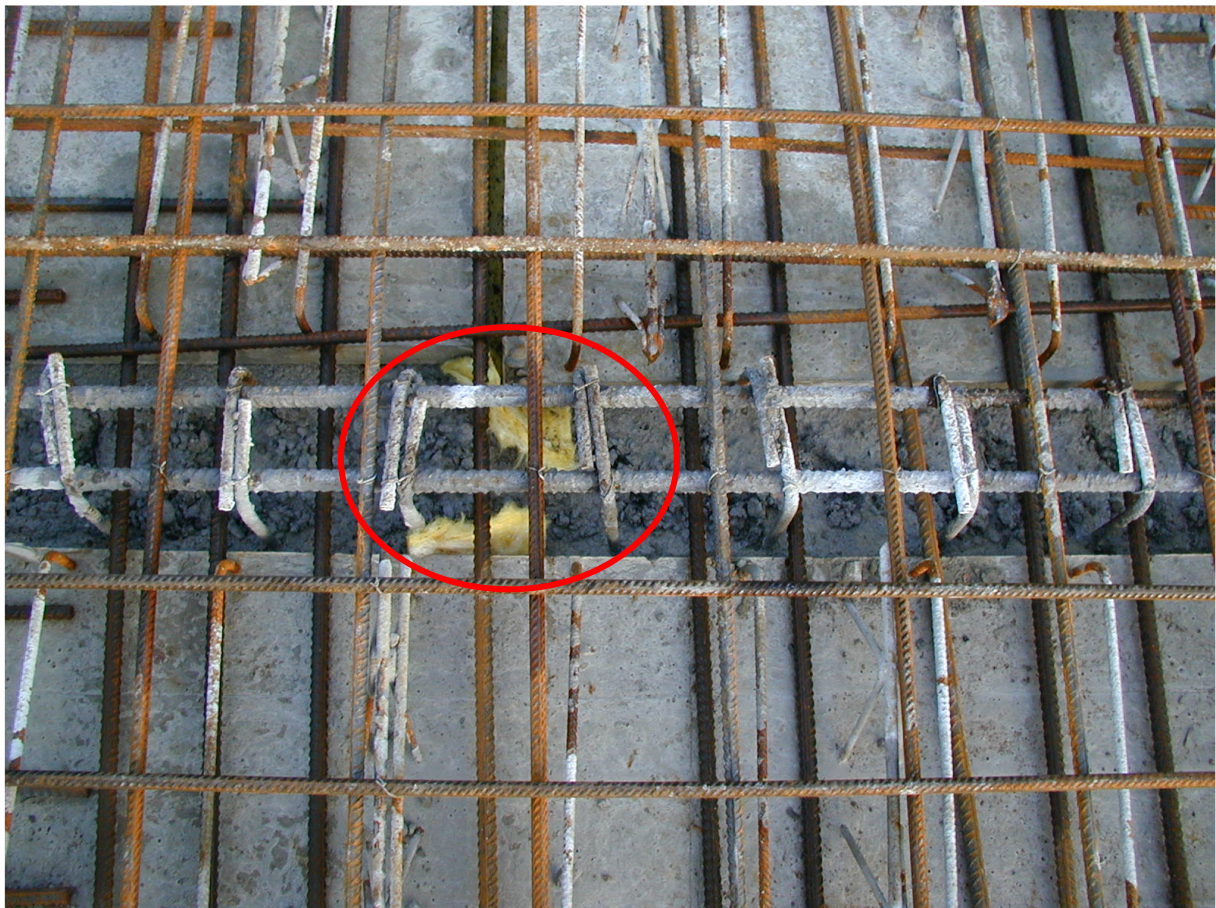
Situation: Die Geschosdecken bestehen aus Trägerrostdecken mit Haupt- und Nebenunterzügen. Die Decken wurden in 2 Arbeitsgängen betoniert. Zunächst die Unterzüge und danach die Deckenplatte.
Die hochbeanspruchten Unterzüge waren statisch in den Schubbereich 3 einzuordnen. An die Ausbildung der Arbeitsfugen waren daher hohe Anforderungen bei der Ausführung zu stellen, was jedoch nicht beachtet wurde. Die Arbeitsfugen waren verschmutzt. Teilweise waren sogar noch Dämmstoffreste vorhanden.

Fazit: Schubriss in den Unterzügen wären zu erwarten gewesen.

Behelf: Die Arbeitsfugen waren intensiv zu strahlen und zu reinigen.
