Objekt: Neubau eines Fachmarktcenters
Hier: Gebäudeteil mit einer Tragkonstruktion aus stählernen Fachwerkbindern

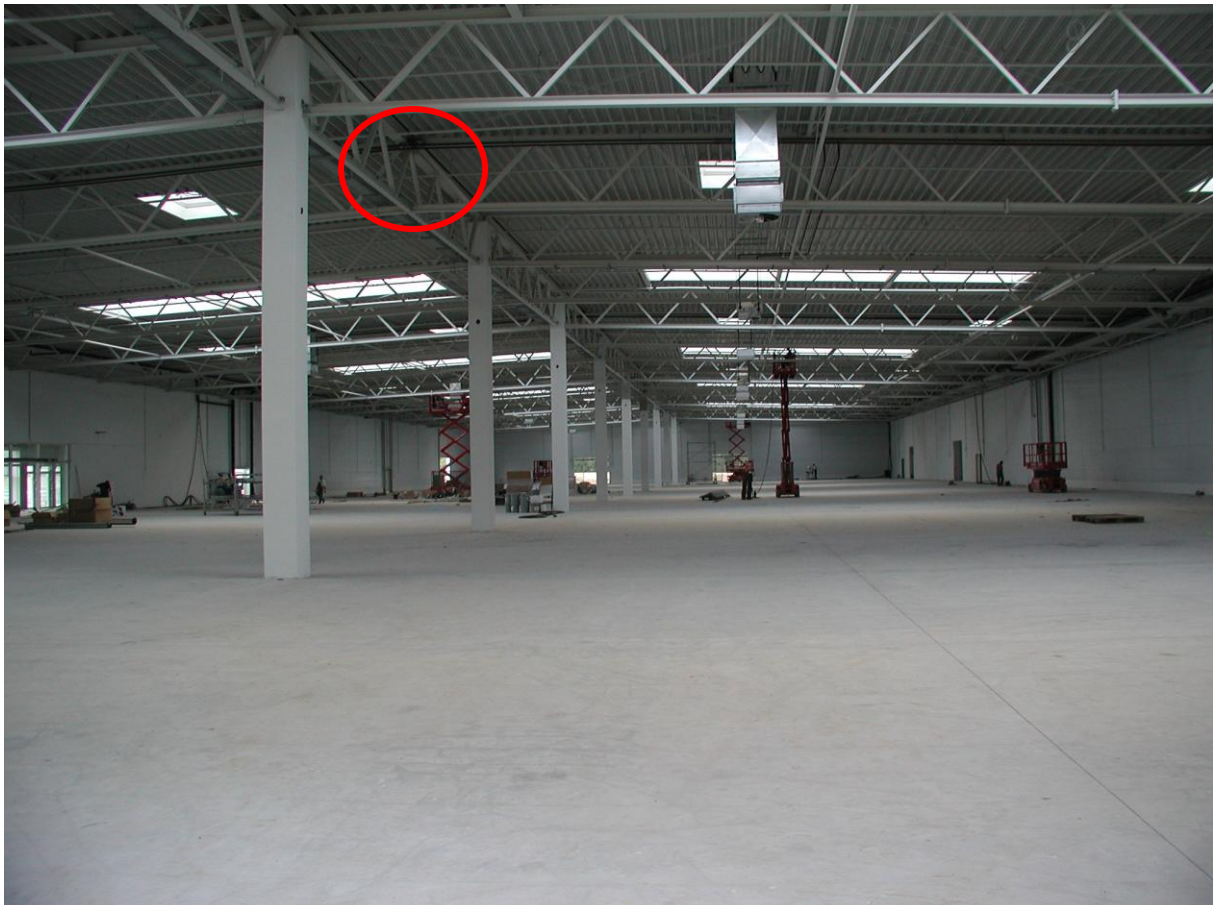
Situation: Die Obergurte der ca. 22 m weit gespannten Nebenbinder werden über Knotenbleche an die Hauptbinder angeschlossen (siehe Übersichtsfoto auf dieser Seite). Der Untergurt wird planmäßig nicht angeschlossen. In den Knotenpunkten fehlten teilweise die maßgebend für die Tragsicherheit notwendigen Schweißnähte. An keiner Stelle wurde die erforderliche Schweißnahtdicke erreicht (siehe Detail 1).

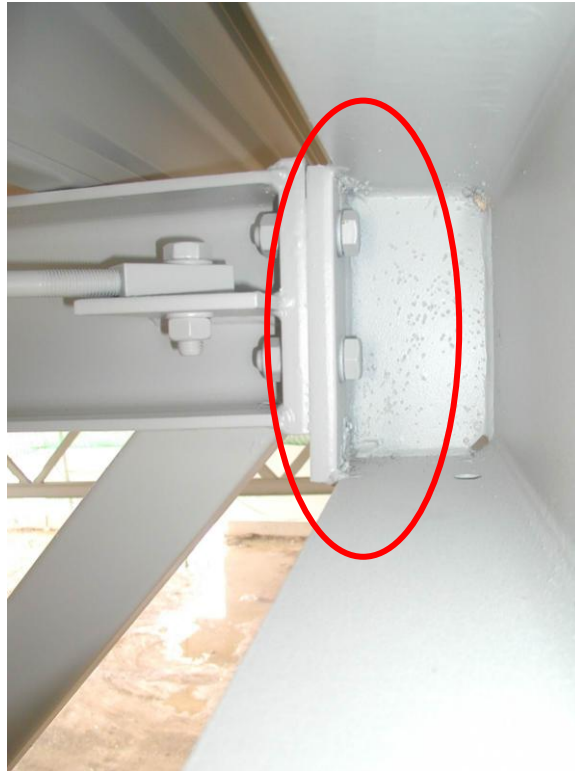
Detail 1:

Fazit: Bei Schneebelastung wäre die Halle eingestürzt.
