## Fehlersammlung – Nr. 2 aus 2003

Vereinigung der Prüfungenieure für Baustatik in Niedersachsen e.V.

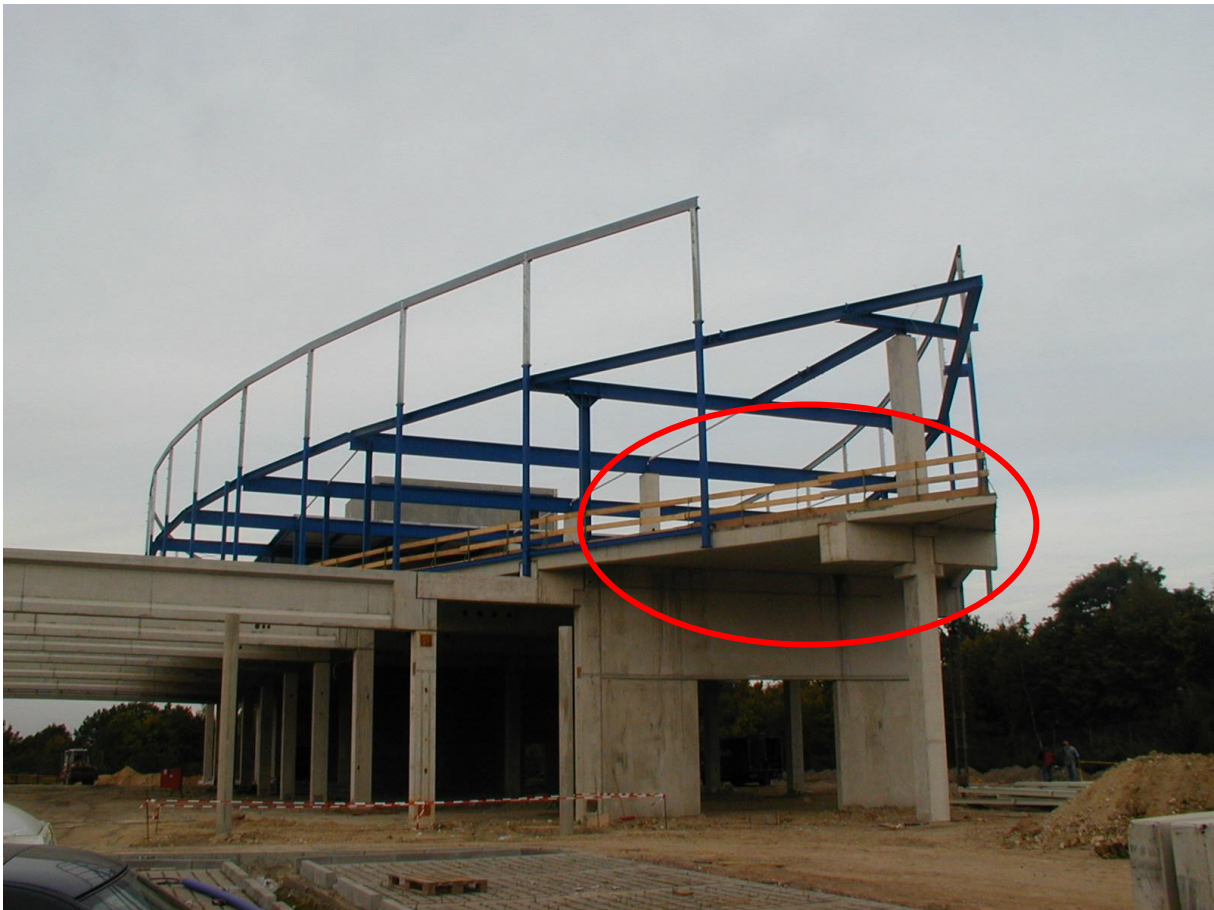
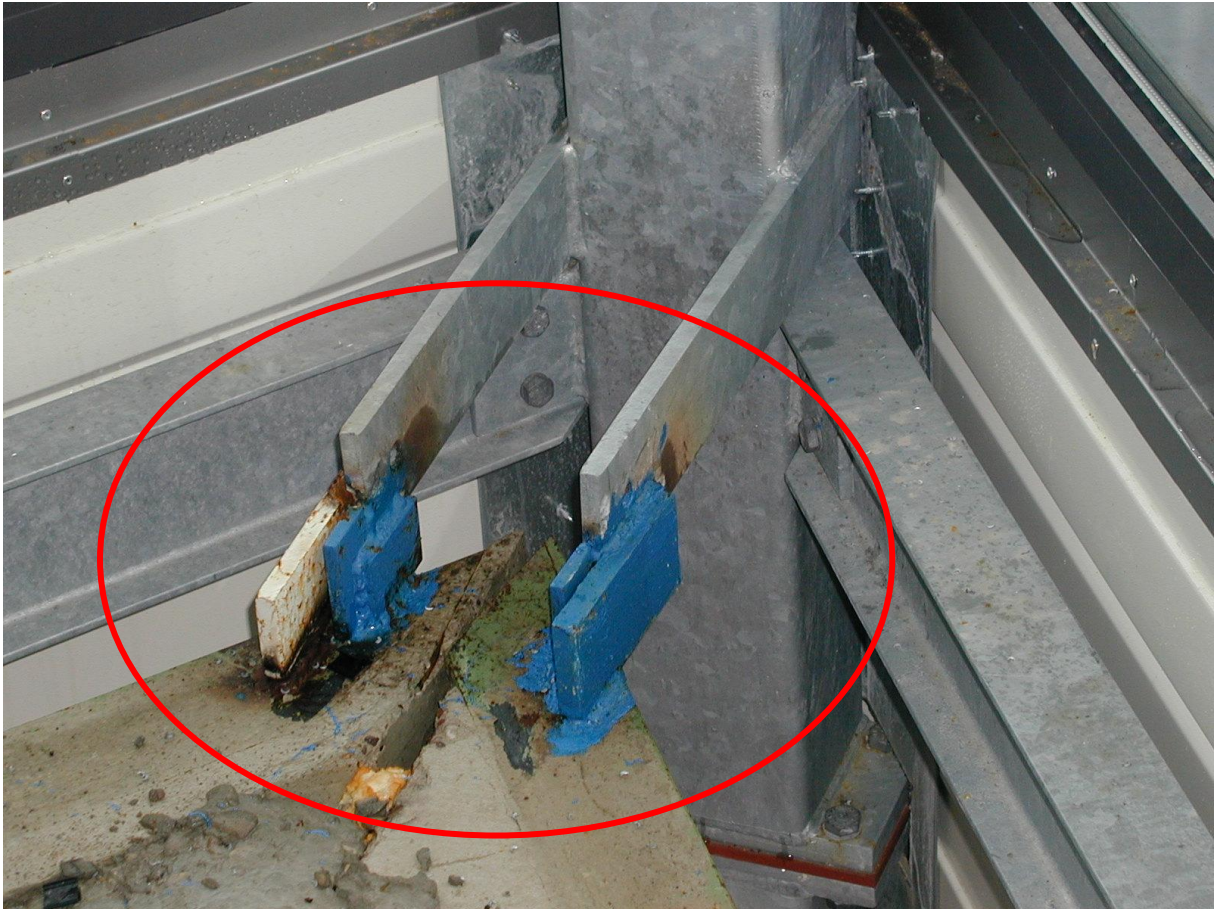
**Detail Fassadenstützenauflagerung**

- Objekt:** Neubau eines Fachmarktcenters  
Hier: Nebengebäude
- Situation:** Die Fassade des Nebengebäudes besteht aus einer Stahlkonstruktion mit auf der Stahlbetondecke abgesetzten vertikalen Hohlprofilen. Die Höhenlage der angeschweißten Auflagerlaschen war nicht korrekt (siehe Detail). Unfachmännisch und statisch unzureichend wurden an den Auflagerpunkten Blechreste angeschweißt.
- Fazit:** Die Fassade hätte sich vom Bauwerk gelöst.
- Behelf:** Sämtliche Montagebleche in den Anschlussknoten wurden entfernt und durch neue Bleche ersetzt.
