- Objekt:** Errichtung einer Produktionshalle
- Situation:** Bei der Abnahme der Konstruktion wurde festgestellt, dass die Halbmondverstärkungen an den Stützen zur Krafteinleitung der Zugkräfte aus den Windverbänden auf der falschen Stützenseite angebracht worden waren.
- Fazit:** Die Krafteinleitung in der erforderlichen Größenordnung ist fraglich und die Standsicherheit der Gesamtkonstruktion nicht im erforderlichen Umfang vorhanden.
- Behelf:** Lösung der Verbände und Einbau der Halbmondverstärkungen auf der richtigen Seite.

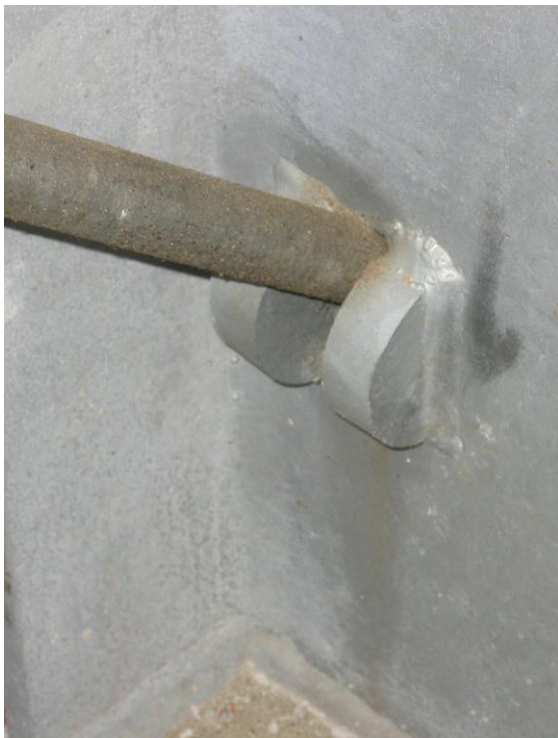
Hier ist die Verstärkung wirkungslos

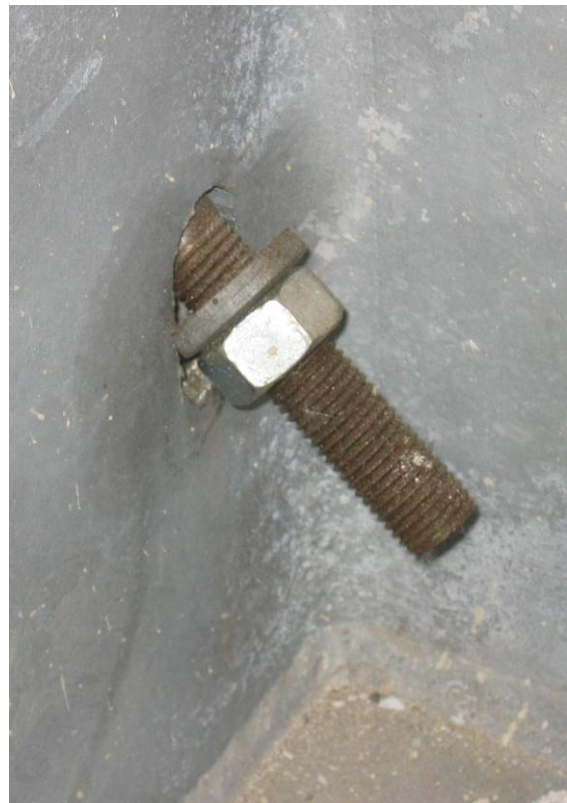
Hier fehlt die Verstärkung
