- Objekt:** Gabionenwand mit Rückverankerung durch Geotextil zur Sicherung eines künstlichen Geländesprunges, Höhe ca. 10,5 m
- Situation:** Mangelhafter Einbau eines Geotextils, das umgeschlagen mit Sandpolster als bewehrte Erde allein die Standsicherheit eines ca. 10,5 m hohen Geländesprunges an einem künstlich errichteten Hügel gewährleisten musste. Der Anschluss der Gabionen sollte nur konstruktiv zur Sicherung der Gabionenwand dienen. Der planmäßige Umschlag und die Sandfüllung fehlten grundsätzlich. Das Geotextil war kurz zurückgeschlagen und mit den Gabionen lose verbunden. Die ausgeführte Verbindung des Geotextils mit den Gabionen war mangelhaft und als tragender Anschluss unzulässig. Wie in späteren (nachträglichen) Versuchen nachgewiesen wurde, war er nahezu nicht wirksam. Der Mangel wurde im Rahmen einer Abnahme entdeckt.

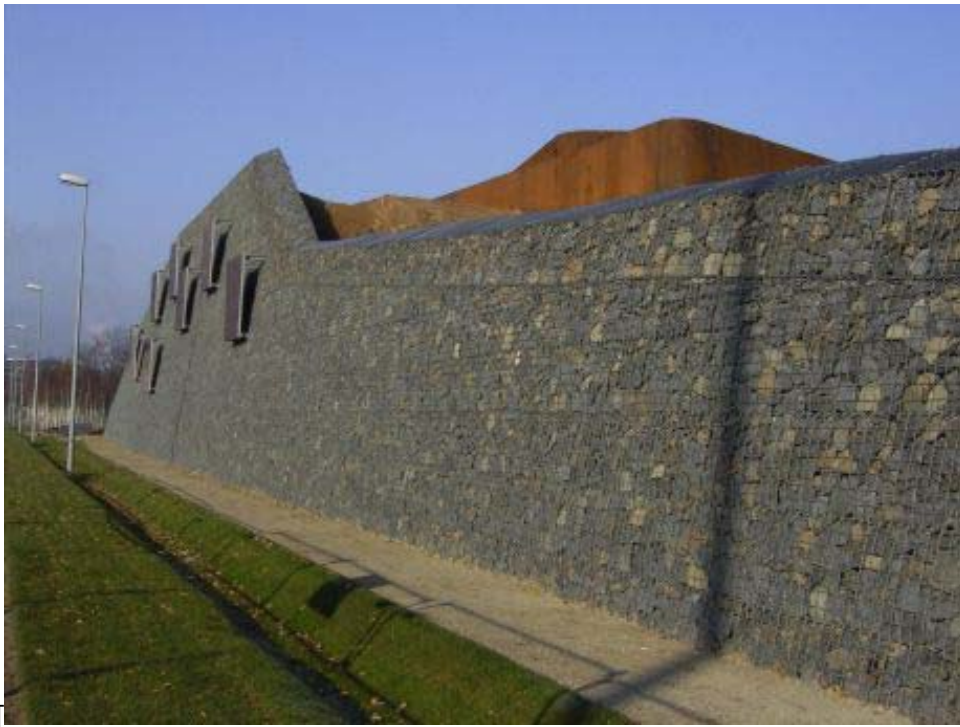
Fertiggestellte, sanierte Gabionenwand

- Behelf:** Die Wand musste, nachdem sie halbhoch aufgebaut war, komplett zurückgebaut und neu erstellt werden.

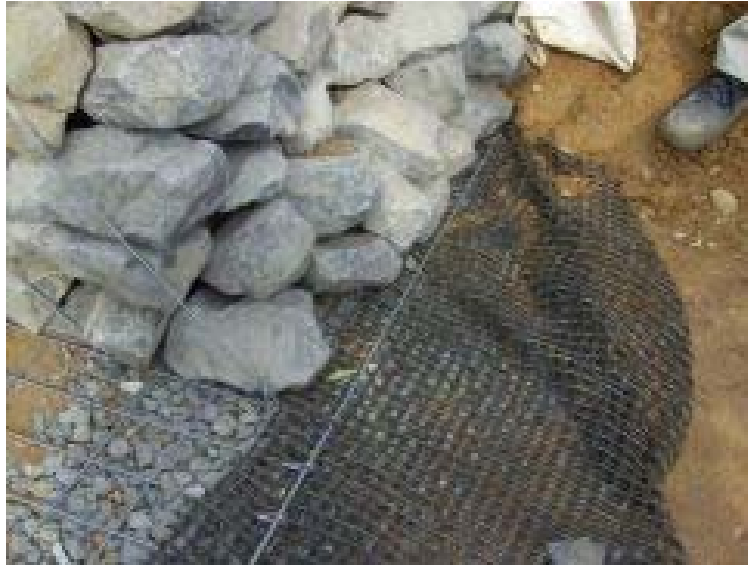
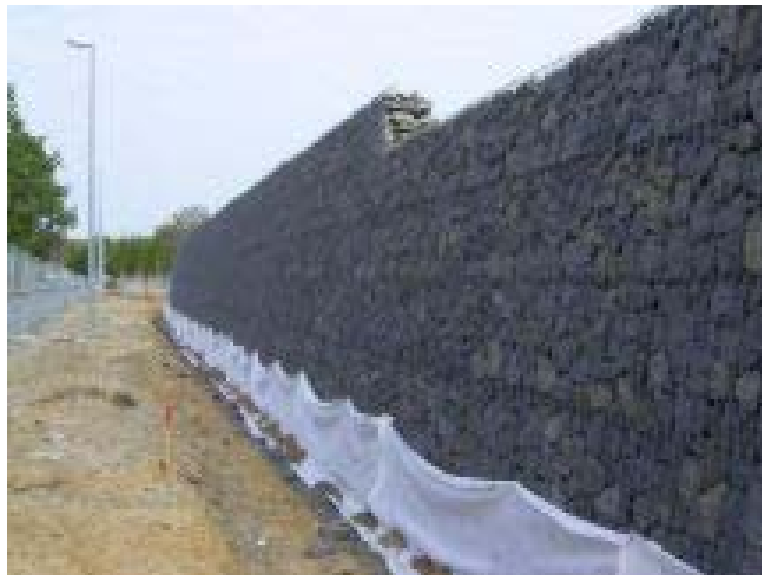
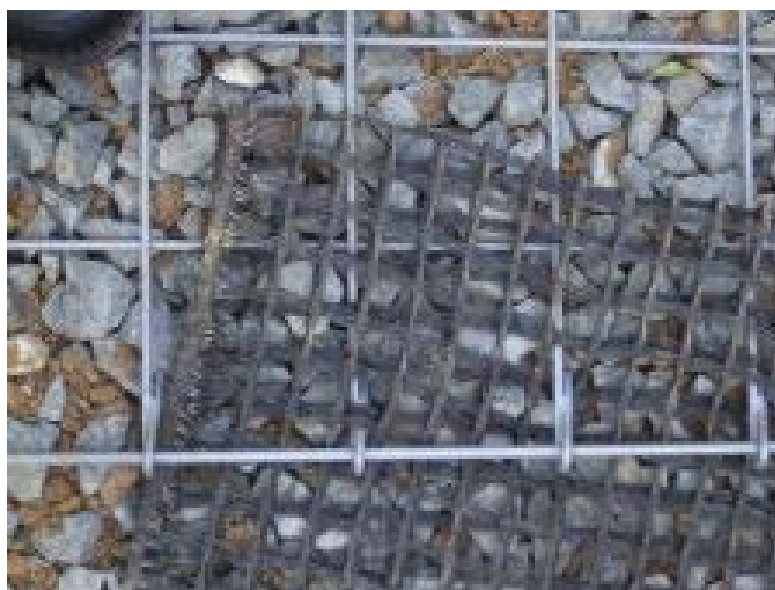
- Fazit:** Die Standsicherheit der Wand war nicht gegeben, da die Gabionen allein nicht in der Lage waren, den Erddruck aufzunehmen und die bewehrte Erde-Konstruktion aufgrund der mangelhaften Ausführung des Umschlages ihre Tragwirkung nicht entfalten konnte. Die Wand wäre bei Aufbau und Hinterfüllung in voller Höhe eingestürzt.
