Objekt: Neubau eines 6-geschossigen Büro- und Verwaltungsgebäudes

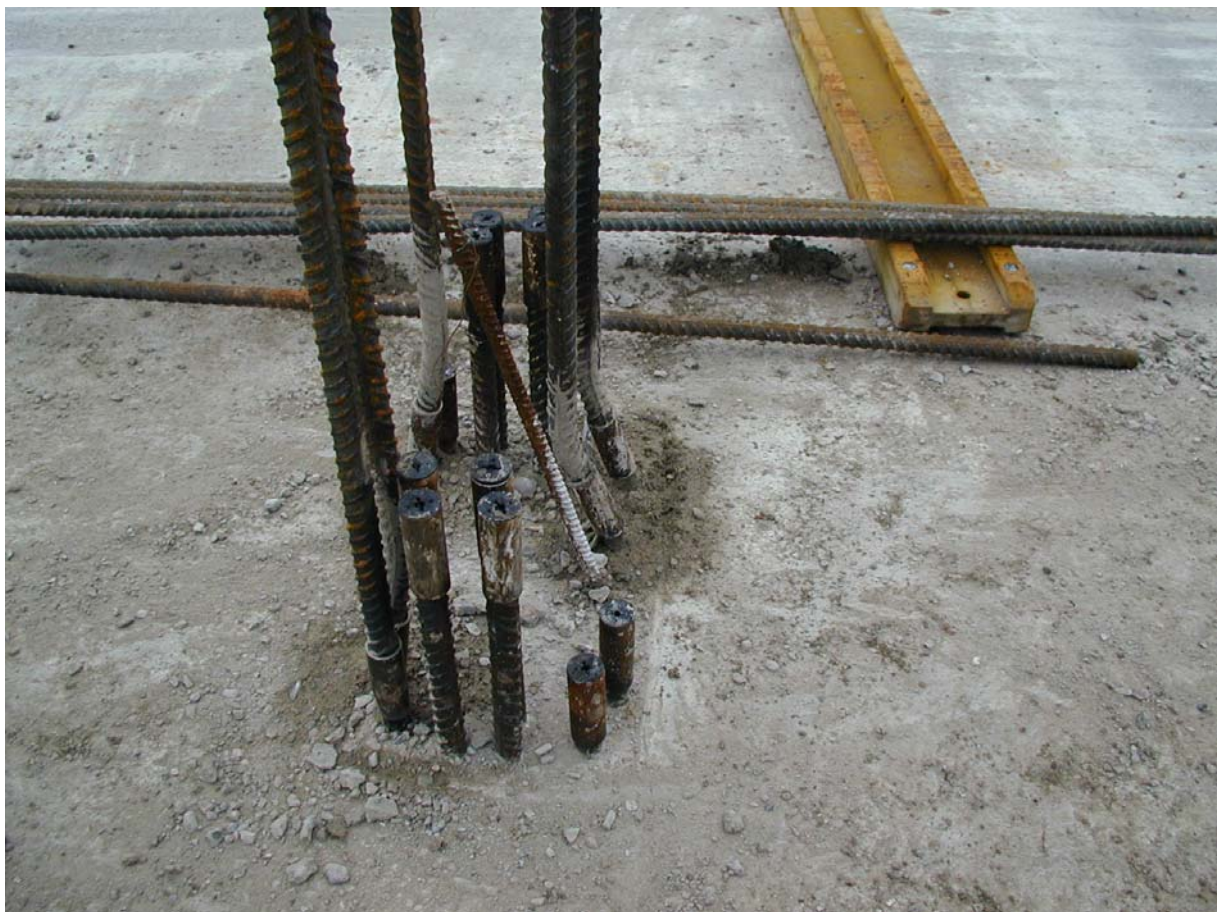
Situation: Die Bewehrung einer hoch belasteten Ortbetonstütze musste aus Gründen der Einhaltung des zulässigen maximalen Bewehrungsgrades über Lenton-Anschlüsse gestoßen werden. Es handelt sich um Bewehrungsstäbe mit einem Durchmesser von 28 mm. Beim Anzeichnen des Umrisses der aufgehenden Stütze wurde festgestellt, dass die Anschlussbewehrung teilweise außerhalb des Querschnittes lag. Mit Gewalt wurden die Anschlussseisen nach innen geschlagen und verbogen. Der herausgebrochene Deckenbeton B 35 wurde mit einfachem Zementmörtel verfüllt.

Fazit: Die mangelnde Druckübertragung der Stütze kann zum Versagen und Teileinsturz der Konstruktion führen. Bei der Ausführung sind die Stützenbewehrungen auf die aufgehenden Bauteile der darüberliegenden Geschosse maßgenau auszurichten und unverschieblich zu fixieren.

Behelf: Die Bewehrungsstäbe wurden unter mäßiger Erwärmung leicht zurückgebogen und die Stütze im unteren Bereich hochgradig verbügelt. Der Mörtel wurde restlos entfernt und fachgerecht mit hochfestem Verguss verfüllt.
