Objekt: Neubau eines 6-geschossigen Büro- und Verwaltungsgebäudes
Hier: Durchstanzbereich einer Flachdecke mit Halbfertigteilen

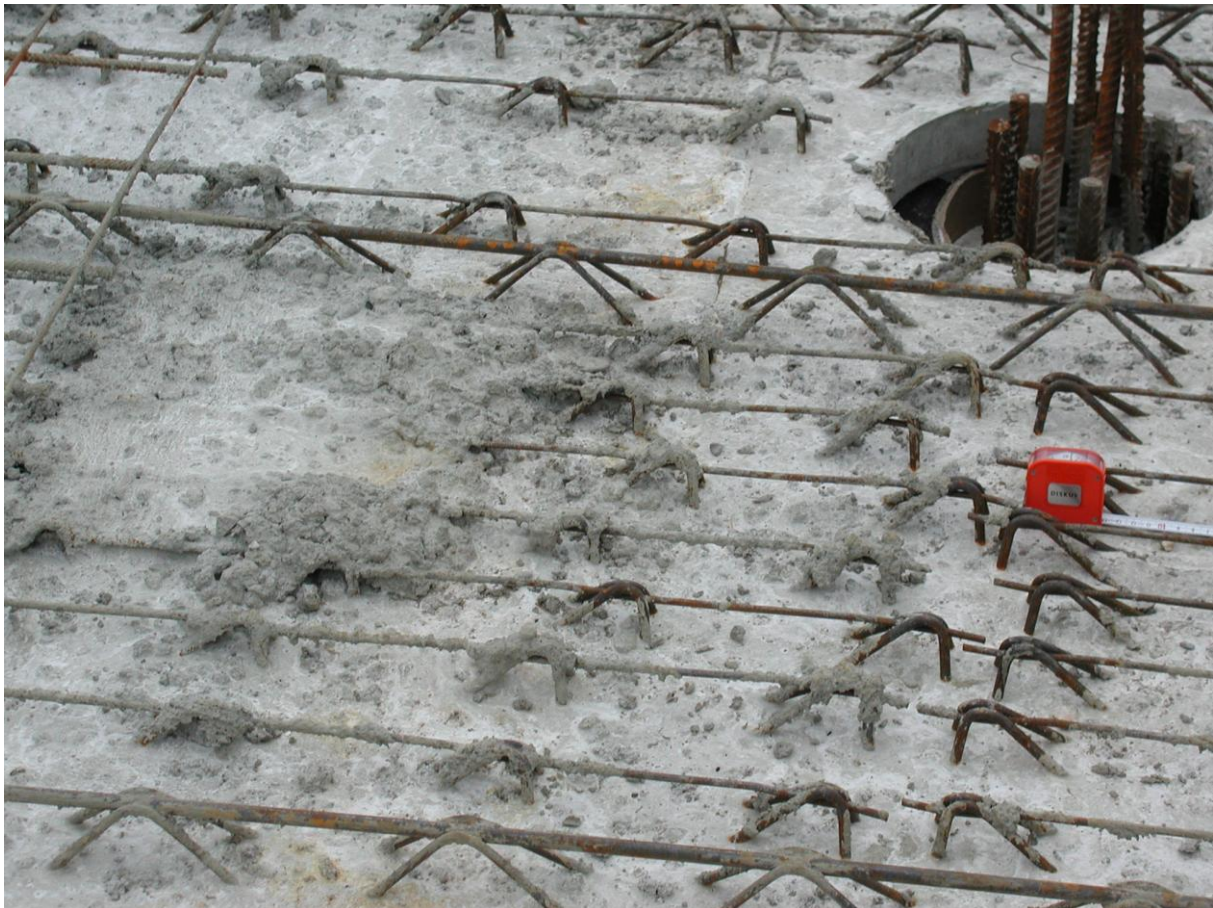
Situation: Ein großer Bereich einer Geschossdecke wurde mit ca. 10 cm dicken Elementplatten versehen. Durch einen Betonierfehler im Fertigteilwerk war der Frischbeton insbesondere im Durchstanzbereich der Flachdecke fast bis Oberkante der Gitterträger eingebracht worden. Die obere Deckenbewehrung konnte nicht eingebaut werden.

Fazit: Die Standsicherheit der Decke war nicht gegeben.
Die Platten hätten gar nicht erst zur Baustelle transportiert werden dürfen.

Behelf: Hier war nur ein Austausch der Elementplatten möglich. Eine Sanierungsmöglichkeit gab es nicht.
