Objekt: Neubau eines 4-geschossigen Büro- und Verwaltungsgebäudes
Hier: Bewehrungsführung Trägerrost

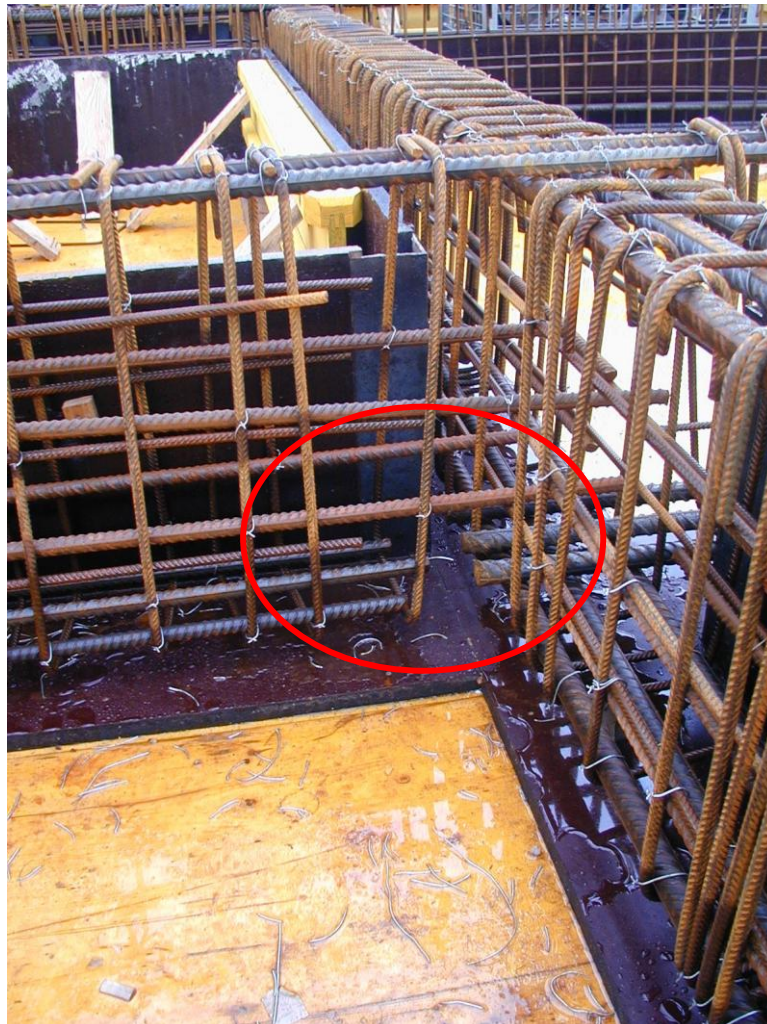
Situation: Die Geschossdecken bestehen aus Trägerrostdecken mit Haupt- und Nebenunterzügen. Die Decken wurden in 2 Arbeitsgängen betoniert. Zunächst die Unterzüge und danach die Deckenplatte.
Wiederholt wurde die untere Biegebewehrung der Nebenunterzüge nicht in die Hauptunterzüge hineingeführt. Sie endete vor dem Unterzugrand.

Fazit: Die Geschossdecke wäre nicht standsicher gewesen.

Behelf: Es wurden Bewehrungszulagen eingebaut.
