Objekt: Neubau eines 4-geschossigen Büro- und Verwaltungsgebäudes
Hier: Treppenaufleger

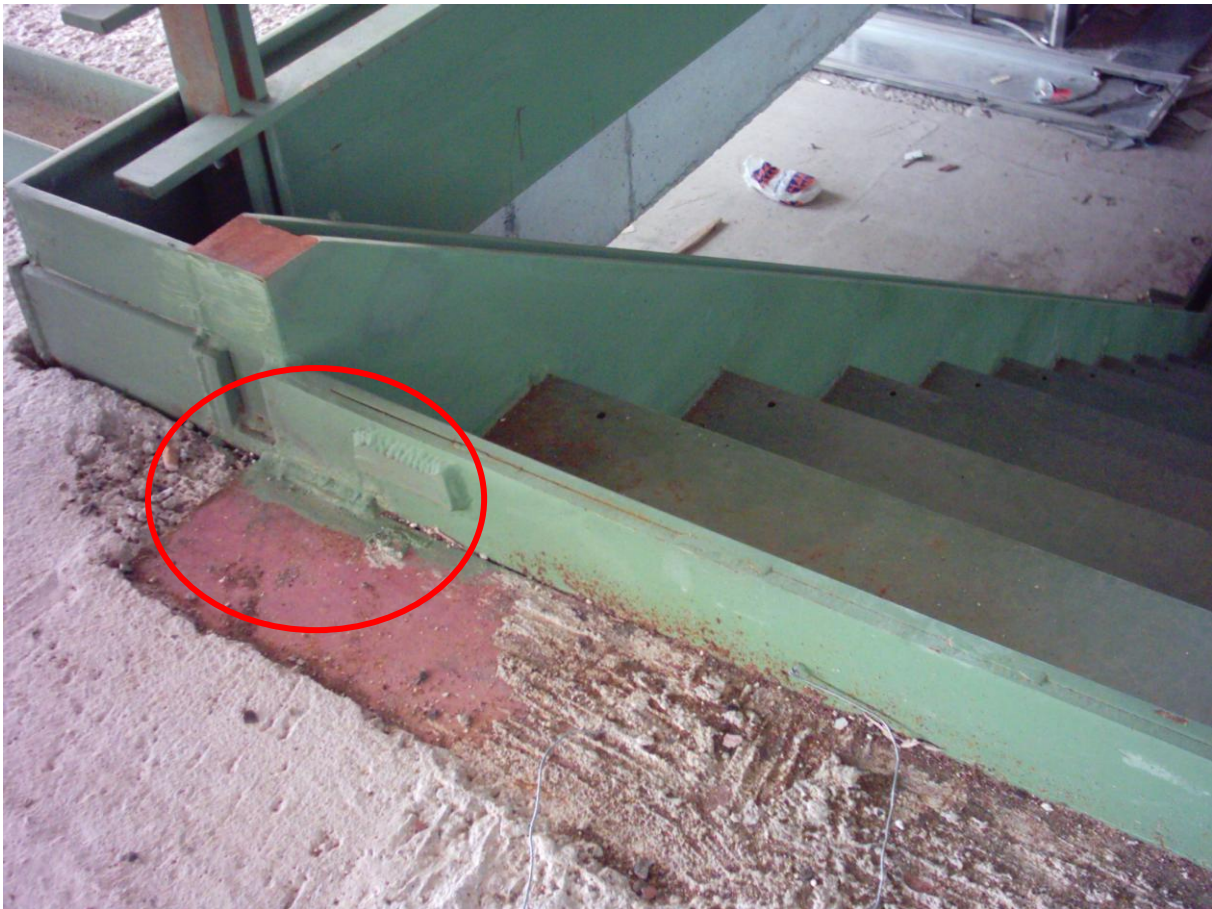
Situation: Die weitgespannten stählernen Treppenläufe eines zentralen Treppenhauses waren im Auflagerbereich nur durch Montagenähte an den einbetonierten Auflagerwinkeln angeschweißt worden. Es wurde vergessen, die Auflagerknaggen für den Endzustand anzuschweißen.

Fazit: Bei Belastung wäre die Treppe eingestürzt.

Behelf: Die fehlenden Knaggen wurden an sämtlichen Treppenläufen ergänzt.
