Objekt: Umbau eines vorhandenen Nebengebäudes zu einem Ausstellungsraum für KFZ
Hier: Treppenaufleger

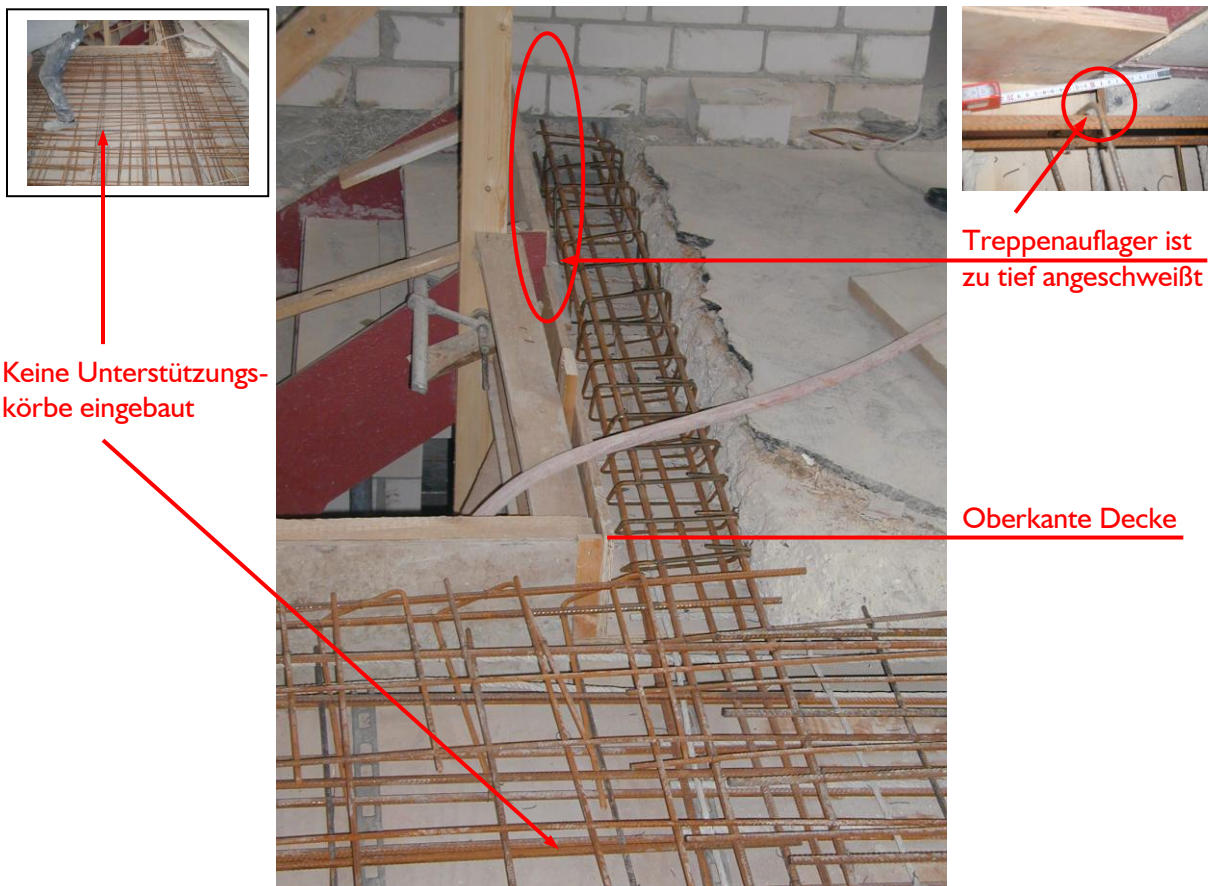
Situation: In eine vorhandene Stahlbetondecke wurde ein neues Treppenloch geschnitten. Zur Aufnahme der Lasten aus der verbleibenden Deckenplatte und dem Treppenlauf wurde ein deckengleicher Stahlbetonunterzug vorgesehen. Die untere Bewehrung besteht nach Statik und Bewehrungsplan aus 6 Stäben $\varnothing 14$ (eingebaut waren 4 Stäbe $\varnothing 14$). Der Stahltreppenlauf sollte auf dem Deckenbalken aufliegen. Der Auflager-Stahlwinkel war ca. 3 cm über Unterkante Stahlbetonbalken eingebaut.
Die obere Bewehrung im Bereich der Deckenplatte lag auf der unteren Lage, die vorgesehenen Unterstützungen waren nicht eingebaut.

Fazit: Die Stahlterrasse wäre nicht standsicher, die Biege- und die Schubtragfähigkeit des deckengleichen Balkens wäre nicht gewährleistet gewesen, der Bereich der neuen Decke war nicht standsicher, da die Einspannbewehrung zu tief lag. Die Einspannung in das benachbarte Deckenfeld war nicht möglich.

Behelf: Auf der Stirnseite der Stahlterrasse wurde ein durchgehendes senkrecht angeordnetes Anschlussblech mit angeschweißten Auflagerblechen angeordnet. Die Höhenlage der oberen Bewehrung wurde durch den Einbau von Unterstützungskörben und -bügeln sichergestellt. Die fehlende Bewehrung wurde zugelegt.
