**Objekt:** Neubau eines 4-geschossigen Büro- und Verwaltungsgebäudes  
Hier: Schubverzahnung

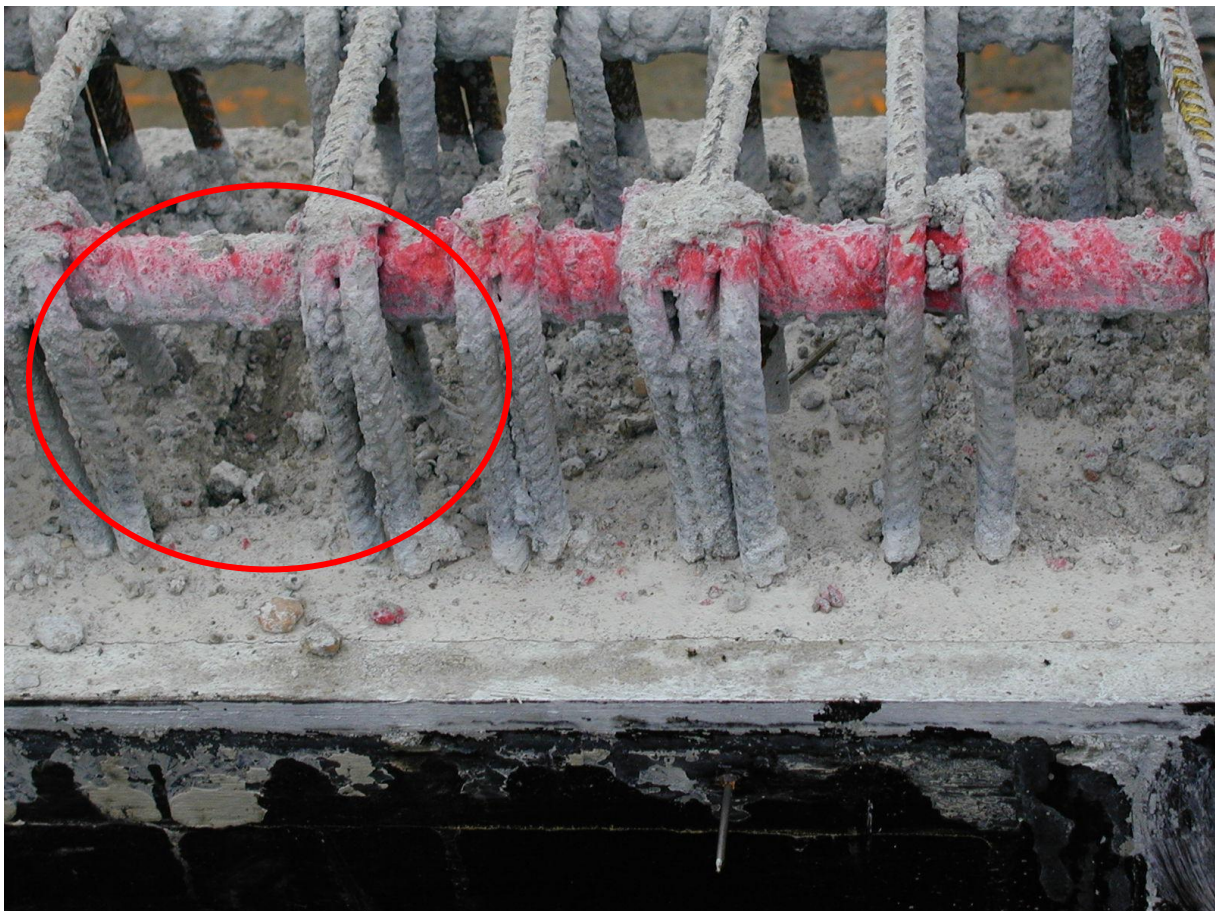
**Situation:** Die Geschossdecken bestehen aus Trägerrostdecken mit Haupt- und Nebenunterzügen. Die Decken wurden in 2 Arbeitsgängen betoniert. Zunächst die Unterzüge und danach die Deckenplatte.  
Die hochbeanspruchten Unterzüge waren statisch in den Schubbereich 3 einzuordnen. An die Ausbildung der Arbeitsfugen waren daher hohe Anforderungen bei der Ausführung zu stellen, was jedoch nicht beachtet wurde.  
Vorgesehen war, die Arbeitsfugen nach Heft 400 DAfStB zu verzahnen. Tatsächlich ist der Beton während des Betoniervorgangs wieder in sich zusammengelaufen. Am linken Bildrand lässt sich noch eine Kerbe erkennen.

**Fazit:** Eine effektive Verzahnung im Schubbereich 3 ist auf der Baustelle nicht umsetzbar.

**Behelf:** Die Schubbewehrung wurde im Zuge der Planprüfung wesentlich erhöht und auch in den Trägerbereichen, die in den Schubbereich 2 einzuordnen waren für volle Schubdeckung ausgelegt.
