Objekt: Umbau eines vorhandenen Nebengebäudes zu einem Ausstellungsraum für KFZ
Hier: Biegesteifer Stirnplattenstoß

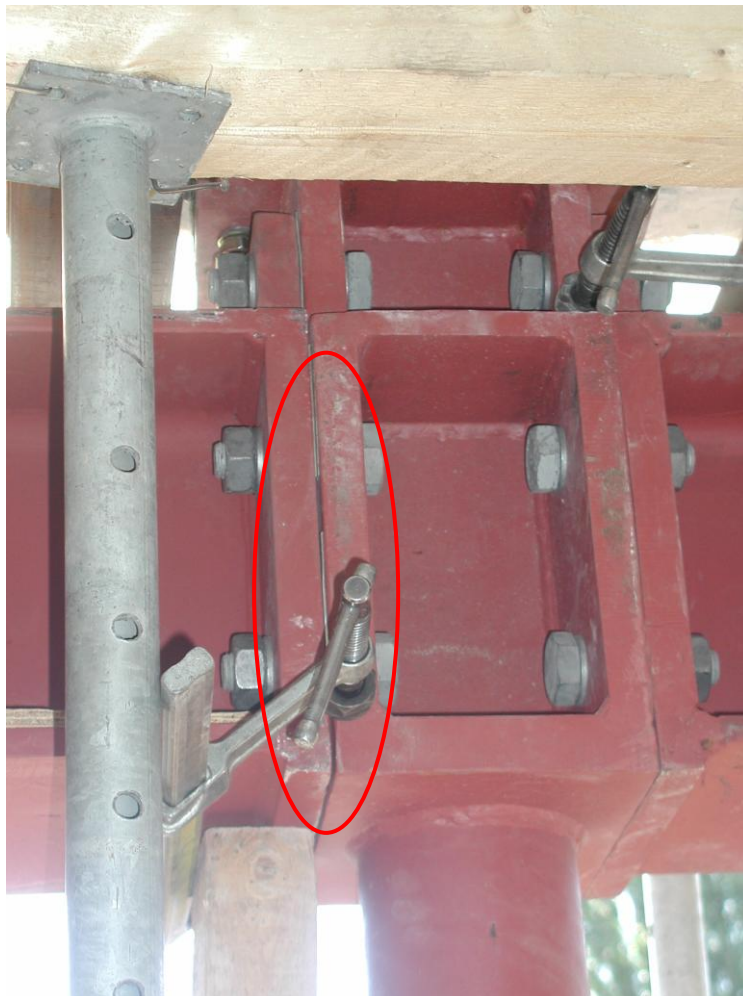
Situation: Eine massive Mauerwerksaußenwand sollte durch eine Stahl-Abfangkonstruktion, bestehend aus Stahlstützen und einem durchlaufenden Abfangeträger, ersetzt werden. Das vorhandene Gebäude weist einen Knick auf, der im Vorfeld nicht bemerkt wurde. Bei der Montage des letzten Feldes lag das Endauflager ca. 5 cm neben dem geplanten Endauflager.
Der Träger wurde im Anschluss soweit gedreht, dass am Endauflager die Solllage erreicht wurde. Im Bereich der Spalte wurden kleine Blechstreifenreste eingelegt.

Fazit: Der biegesteife Stirnplattenanschluss hatte im Druckbereich keinen Kontakt. Der Anschluss ist nicht tragfähig.

Behelf: Im Druckbereich wurden vollflächig Blechstreifen (Futterbleche) über die ganze Höhe eingebaut.
