Objekt: Errichtung von Windmessmasten

Situation: Die Windmessmasten waren nach einer Vereisung und nachfolgendem Sturm umgestürzt.

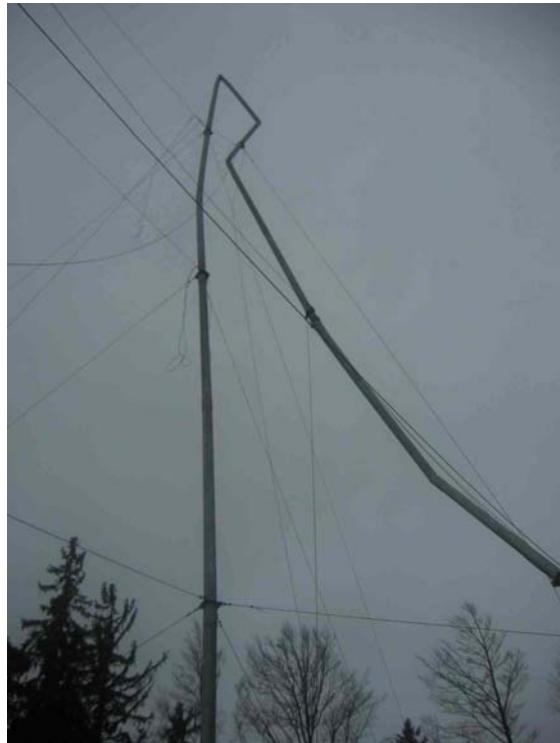
Abgeknickter Mast

Fazit: Nur eine korrekte Abschätzung der anzusetzenden Eis- und Windlasten und eine Betrachtung des Gesamtsystems aus Mast und Seilen führen zu einer standssicheren Konstruktion.

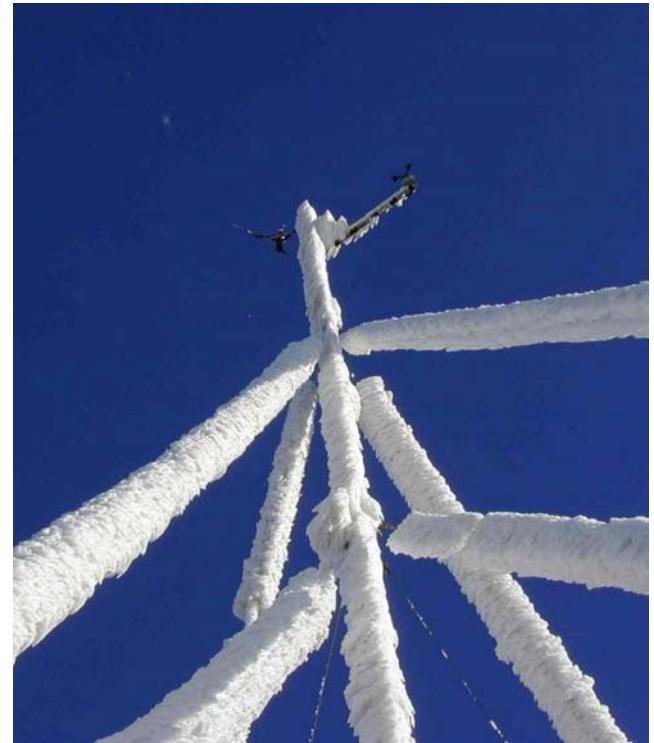
Vereisung
