Objekt: Umbau eines vorhandenen Nebengebäudes zu einem Ausstellungsraum für KFZ
Hier: Schließen eines Treppenlochs

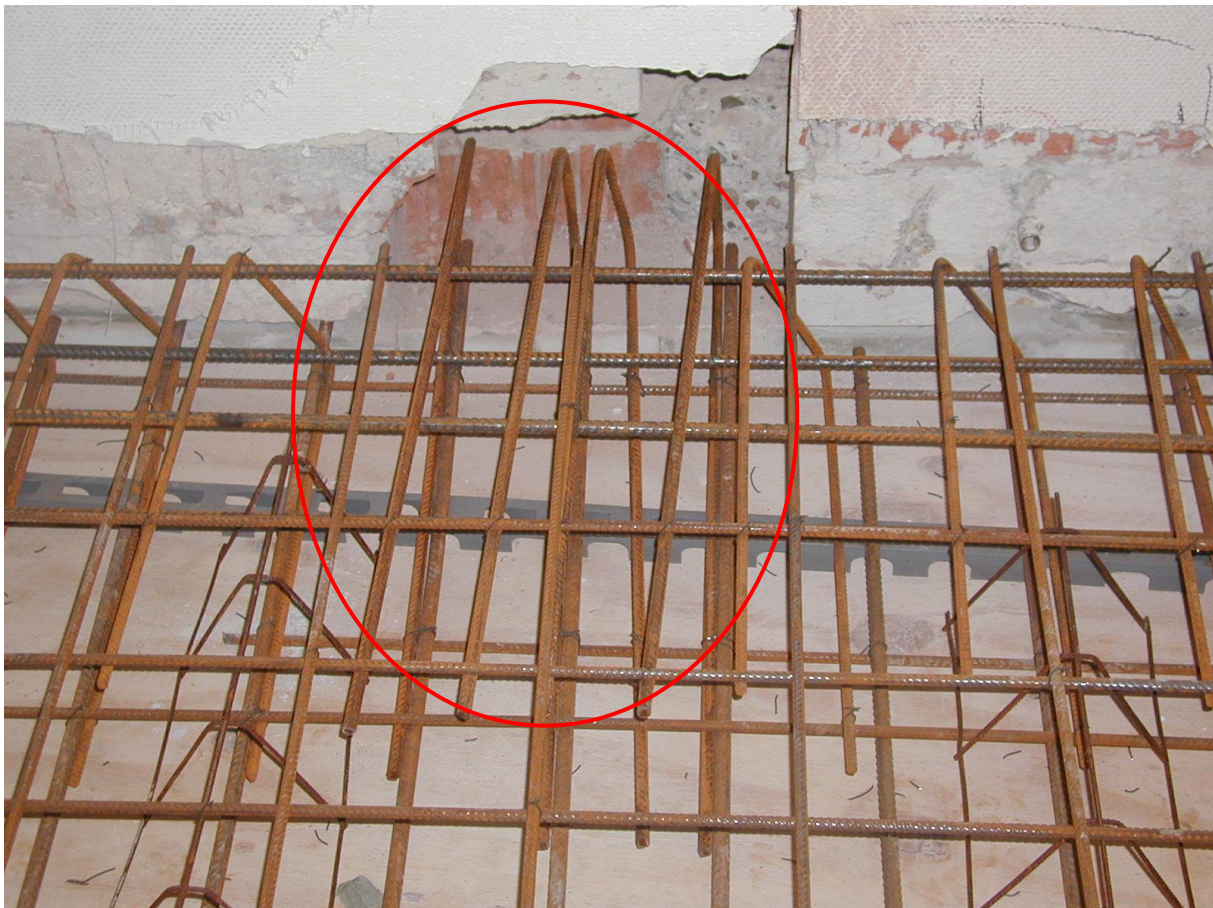
Situation: Ein vorhandenes Treppenloch sollte durch eine neue Stahlbetondeckenplatte geschlossen werden, als Endauflager waren einzelne Dollen vorgesehen. Die Schubbewehrung war nicht eingebaut.

Fazit: Die Geschossdecke wäre nicht standsicher gewesen.

Behelf: Es wurden Bewehrungszulagen in Form von Steckbügeln eingebaut.
