**Objekt:** Neubau eines Sprinklertanks innerhalb eines Gebäudes

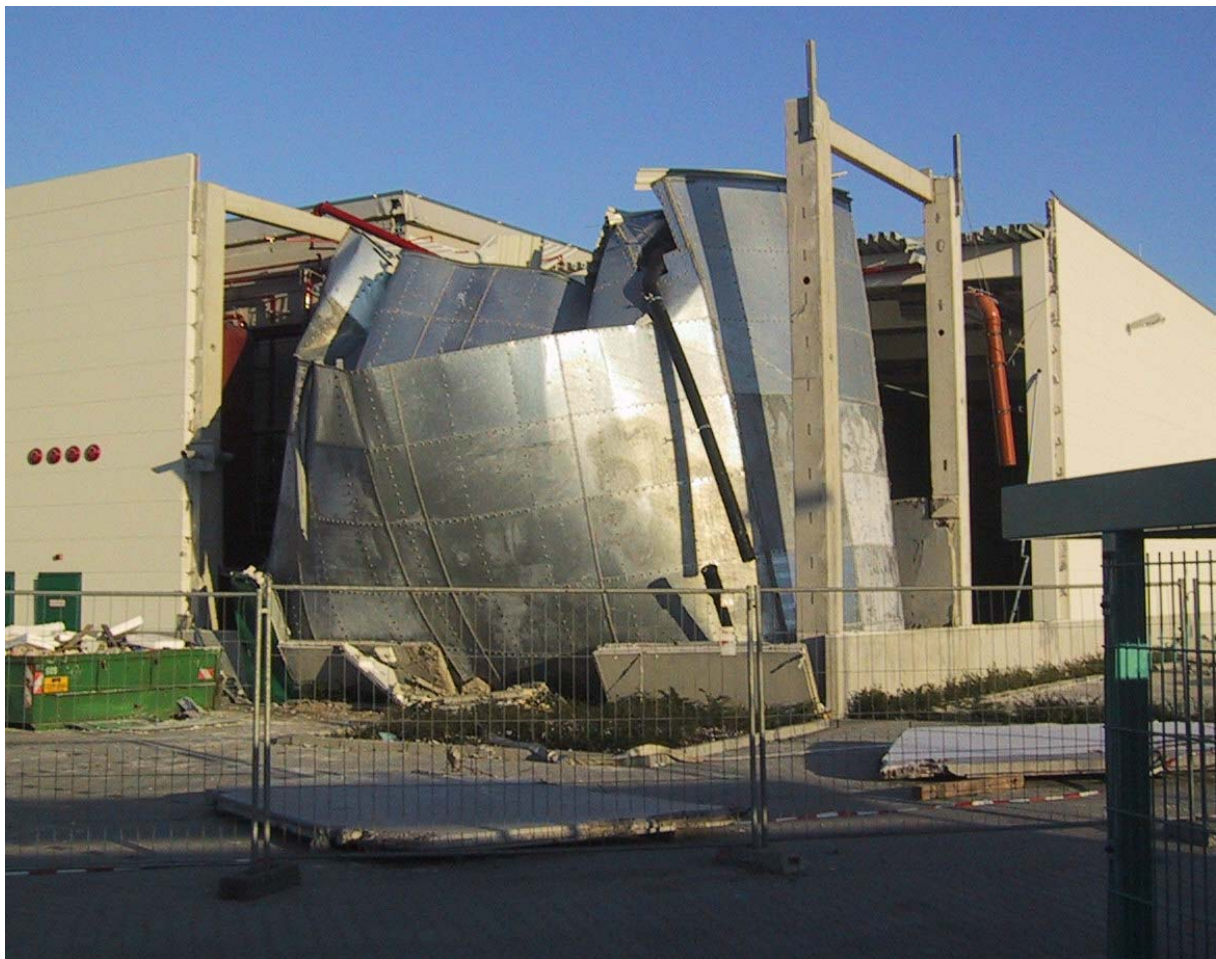
**Situation:** Die Prüfung der statischen Unterlagen für diesen ca. 400 m<sup>2</sup> großen Tank ergab, dass er in der vorgesehenen Form nicht standsicher sein würde. Sowohl der Bauherr als auch der Statiker wurden schriftlich darauf hingewiesen, dass die Füllung des Tanks nicht nur nicht zulässig sei, sondern dass es beim Bersten des Tanks zu weit reichenden Folgeschäden kommen könne. Dies wurde ignoriert und der Tank wurde gefüllt.

**Fazit:** Siehe Foto.  
Wenn man dem Prüfengeur nicht glaubt, sollte man trotzdem nicht gleich losbauen. Zum Glück erfolgte die erste Füllung des Tanks nachts, so dass niemand zu Schaden kam.

**Behelf:** Neubau nicht nur des Tanks, sondern auch Teile der Halle.
