Objekt: Neubau eines 4-geschossigen Büro- und Verwaltungsgebäudes
Hier: Anordnung und Ausrichtung der Anschlussbewehrung

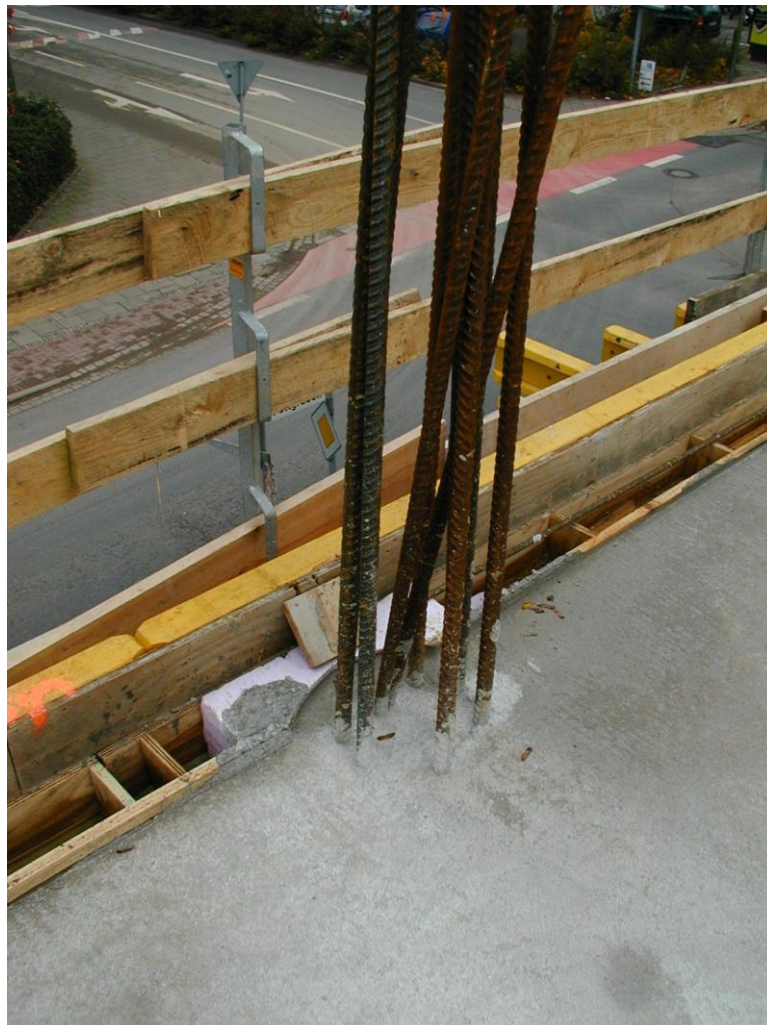
Situation: Die Bewehrungskörbe der Stützen werden in der Regel auf der Baustelle vorgeflochten und über die vorhandene Anschlussbewehrung gestülpt. Oft ist die Anschlussbewehrung nicht ausgerichtet worden. Eine kraftschlüssige Weiterleitung der Lasten ist nur begrenzt möglich.

Fazit: Durch die fehlende Kraftschlüssigkeit kann es zum Versagen der Stütze kommen.

Behelf: In den vorgeflochtenen Körben wurden Bewehrungszulagen angeordnet und die Anschlussbewehrung ausgerichtet.
